芦山县生态环线（县城至龙门生态文化旅游融合发展先行区连片  
新村环线）公路工程青龙大道延长线项目

# 建设项目竣工环境保护验收调查表

（报批本）

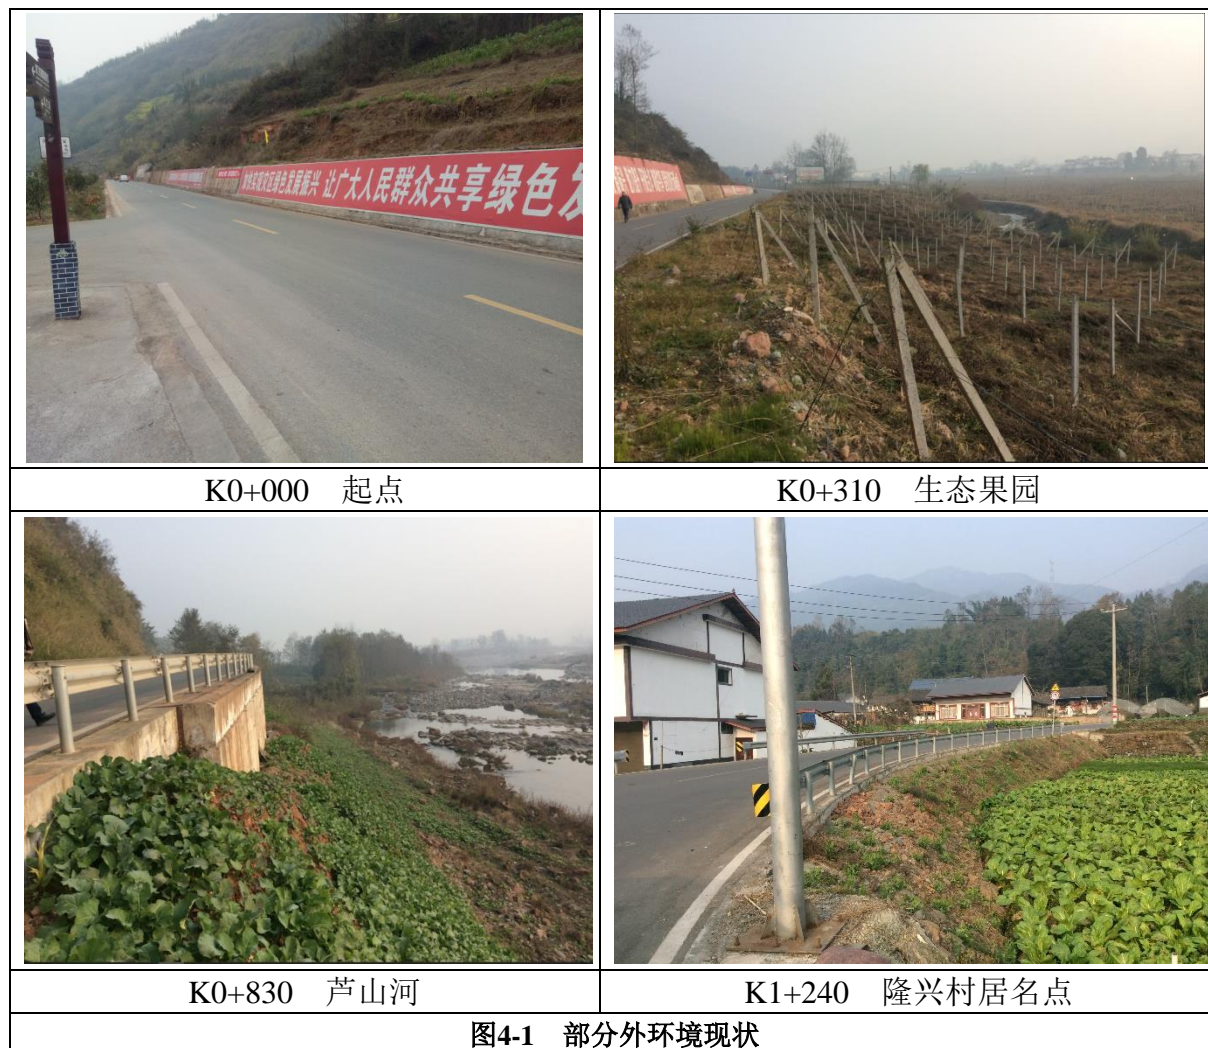
本项目起于城市道路-青龙大道的终点，起点桩号 K0+000.00，利用既有村道路沿芦山河右岸向下游布线，讫于刘伙村，接芦邛路龙门河大桥右岸桥头，终点桩号 (K1+244)，线路整体由西南向东北发展，项目地理位置见附图 1，线路图见附图 2。本项目外环境关系简单，根据现场踏勘，周边主要为林地、旱地（部分外环境现状见图 4-1），外环境关系见附图 3。

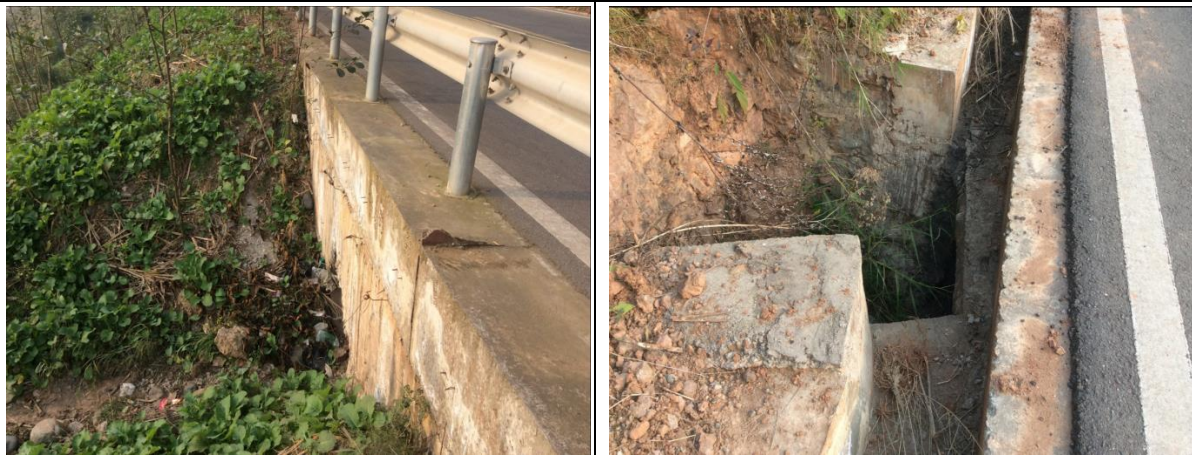
图 4-3 道路沿线排水系统

本项目全线进行了路基、路面综合排水设计，路面径流排放系统主要由生态边沟、混凝土排水沟组成，所有排水设施由涵洞、沟渠等形成完整的排水系统。工程采取的排水设施确保路面排水不会到处漫延，减少路面径流对沿线水体的影响。道路沿线排水系统见图 4-3。

<p style="text-align: center;">排水沟</p>

涵洞

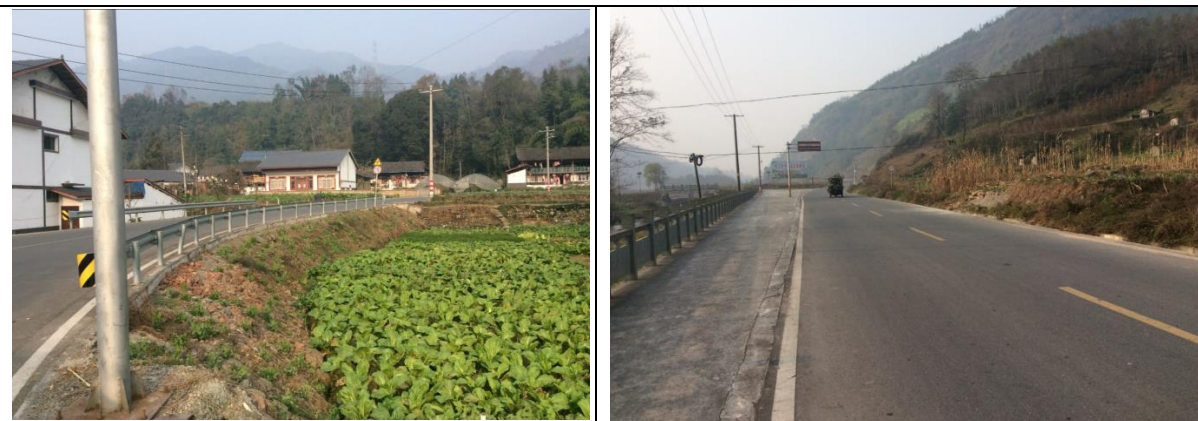
本项目路基边坡采取植物生态防护和水泥砼边坡防护的方式以恢复自然植被，为了确保路基稳定，防止路基被水冲刷损毁，全线对路基、路面排水进行了综合防治。其中路基水泥边坡长 380m，生态边坡长 790m。路基边坡防护工程如图 4-4 所示。

生态边坡

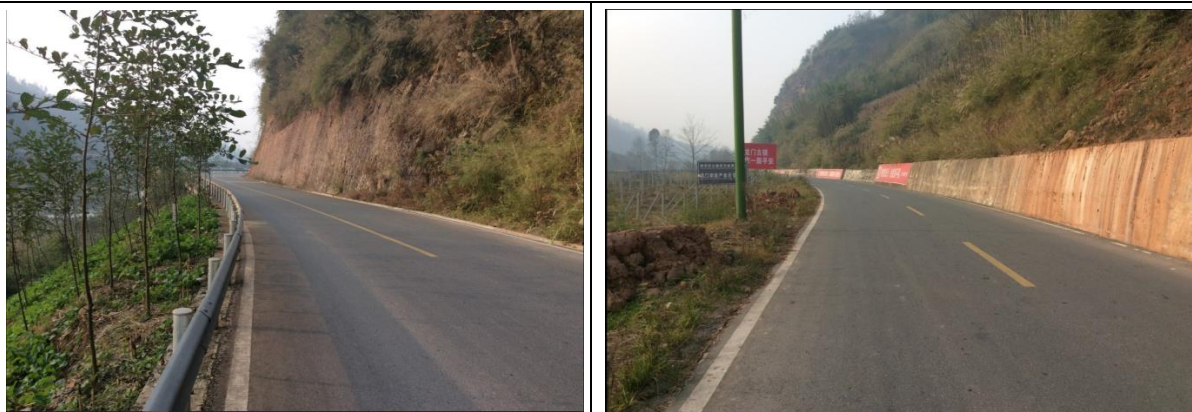
水泥砼边坡

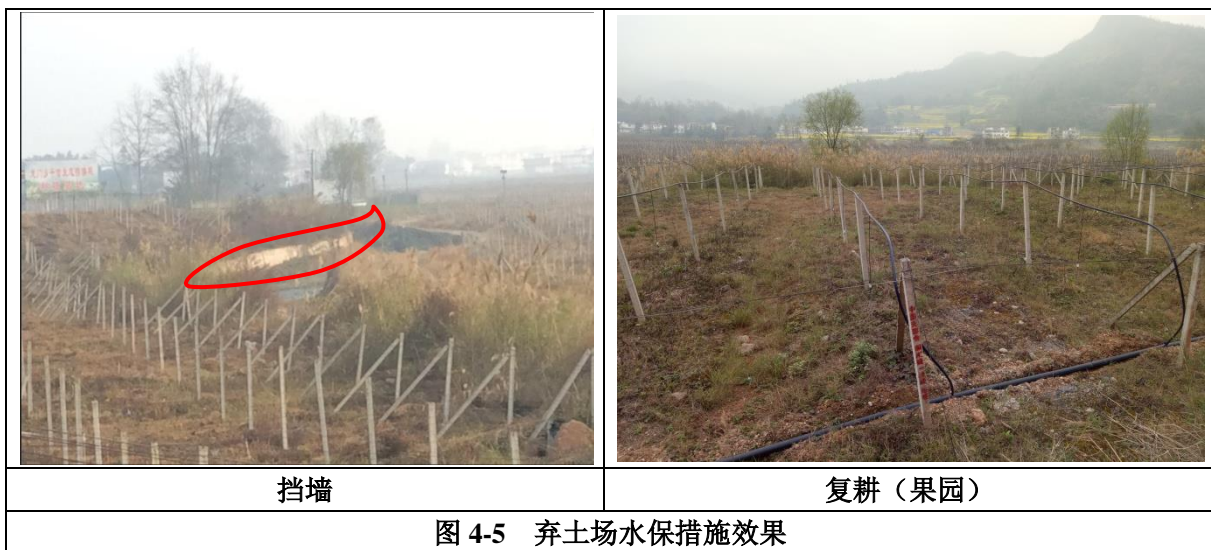
本项目弃土场共有 1 处，布置在 K0+340 线路左侧，总占地面积为 4523m<sup>2</sup>。弃土场采取了工程措施、植物措施、临时措施相结合的恢复措施，弃土场防护措施情况如下：  
 工程措施：对弃土场修筑挡渣墙 143m，混凝土排水沟 116m，边坡治理面积 420m<sup>2</sup>。  
 植物措施：施工后期，绿化覆土 2280m<sup>3</sup>，边坡、渣顶进行撒播灌草籽绿化 4523m<sup>2</sup>。  
 临时工程：堆渣前对有表土存在的区域进行剥离，统一集中堆放。表土剥离量 2280m<sup>3</sup>。

弃土场水保措施效果见图 4-5。

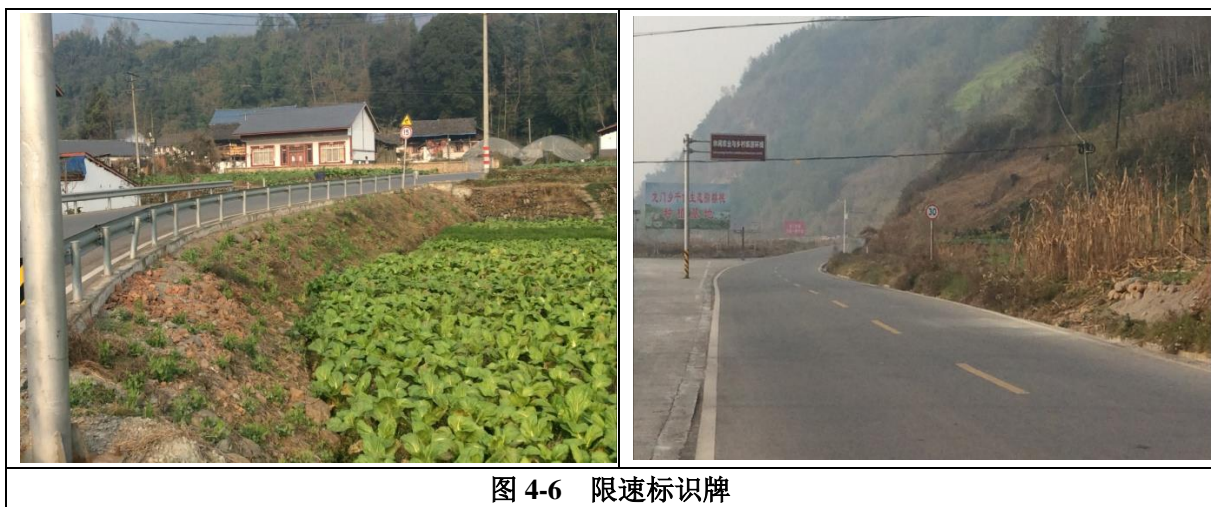
建设单位在道路两侧设置了限速标识牌，减轻了交通噪声对周边居民点的影响，见图 4-6。
