## 前 言

京东亚洲一号成都新都物流园项目（以下简称“本项目”或“本工程”）位于成都市新都区新都街道燕塘村 15、16 组，斑竹园镇踏水社区 1、2、3 组，项目属于新建、建设类项目，行业类别属于其它仓储业，建设单位为成都易先星客仓储服务有限公司。

### 水土保持监测特性表

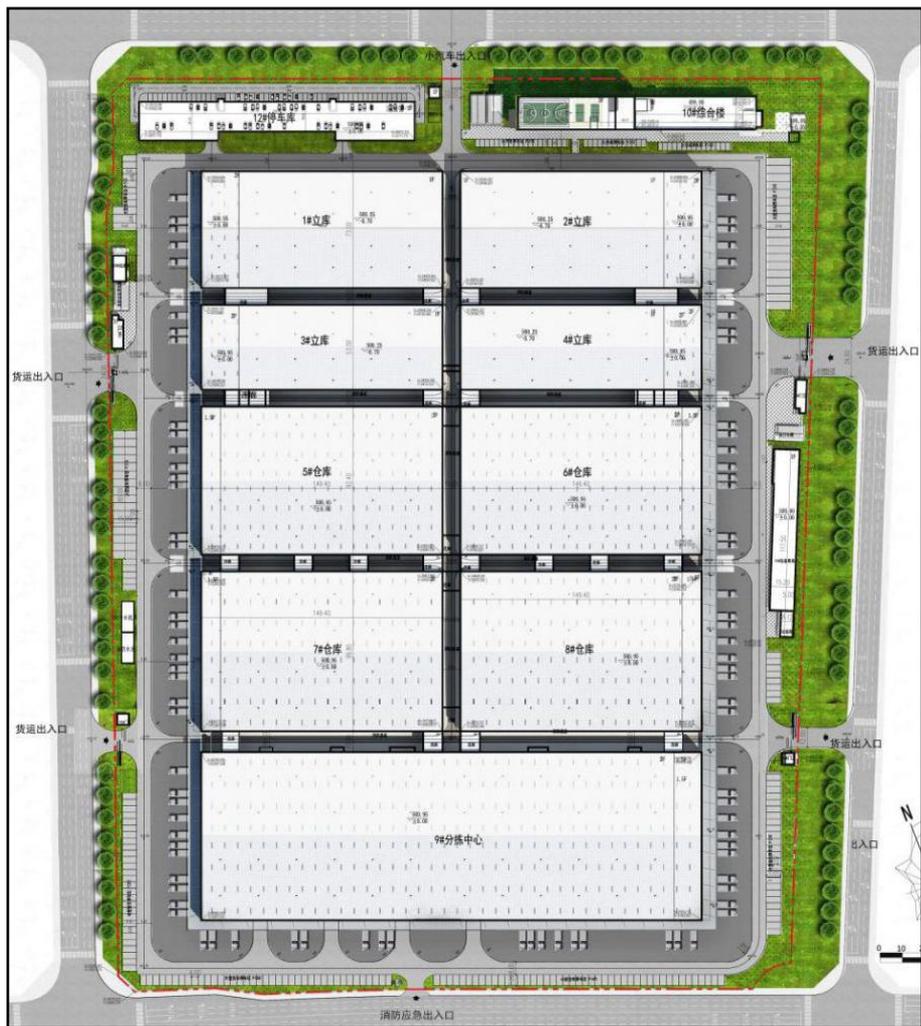
图 1-2 项目平面布局图

工程建设地块位于四川省成都市新都区燕塘村，占地约 365 亩，项目地块呈矩形状，正北朝向。南北长约 568m，东西宽约 438m。地块北临兴城大道、南临旗檀路、西临福海路、东临规划到路口。

从出入口布置分析，物流园区共设 6 处出入口，人流和物流尽量分开，互不干扰。其中，东西两侧各布置 2 处货运出入口，共 4 处货运出入口；南北两侧各布置 1 处人流出入口，共 2 处人流出入口，其中南侧出入口兼做消防通道。

从建筑物布局分析，物流园区中庭布置 4 栋立体仓库、4 栋双层仓库、1 栋分拣中心，作为项目建设主体建设内容。员工宿舍、配套食堂等主要生活配套设施布置在项目东北侧。设备用房及车辆维修清洗等生产配套集中布置在项目东南侧。

从配套设施布局分析，征地地块红线边界布置围栏，围栏下部为 C30 细石混凝土砌体墙，上部为 Q235 热镀锌冷拔钢丝围栏网片。9 栋主厂房位于地块正中，厂房间距 11.0m，厂房之间由 C25 现浇连廊道路分隔开，连廊道路兼做消防通道。主厂房东、南、西 3 侧布置 C30 砼硬化路面区域（主要供重车使用），沿主厂房呈环形廊道，宽度 35.0~50.0m，砼路面包括重型车道路、装卸货区和货车停车位等。主厂房北侧布置 C25 混凝土现浇通道（仅供轻车使用），用于普通车辆和人流通行。砼硬化区域外围、围栏内侧布置集中式景观绿化带，整体呈带状分布，包括乔灌木等多种园林绿化方式。

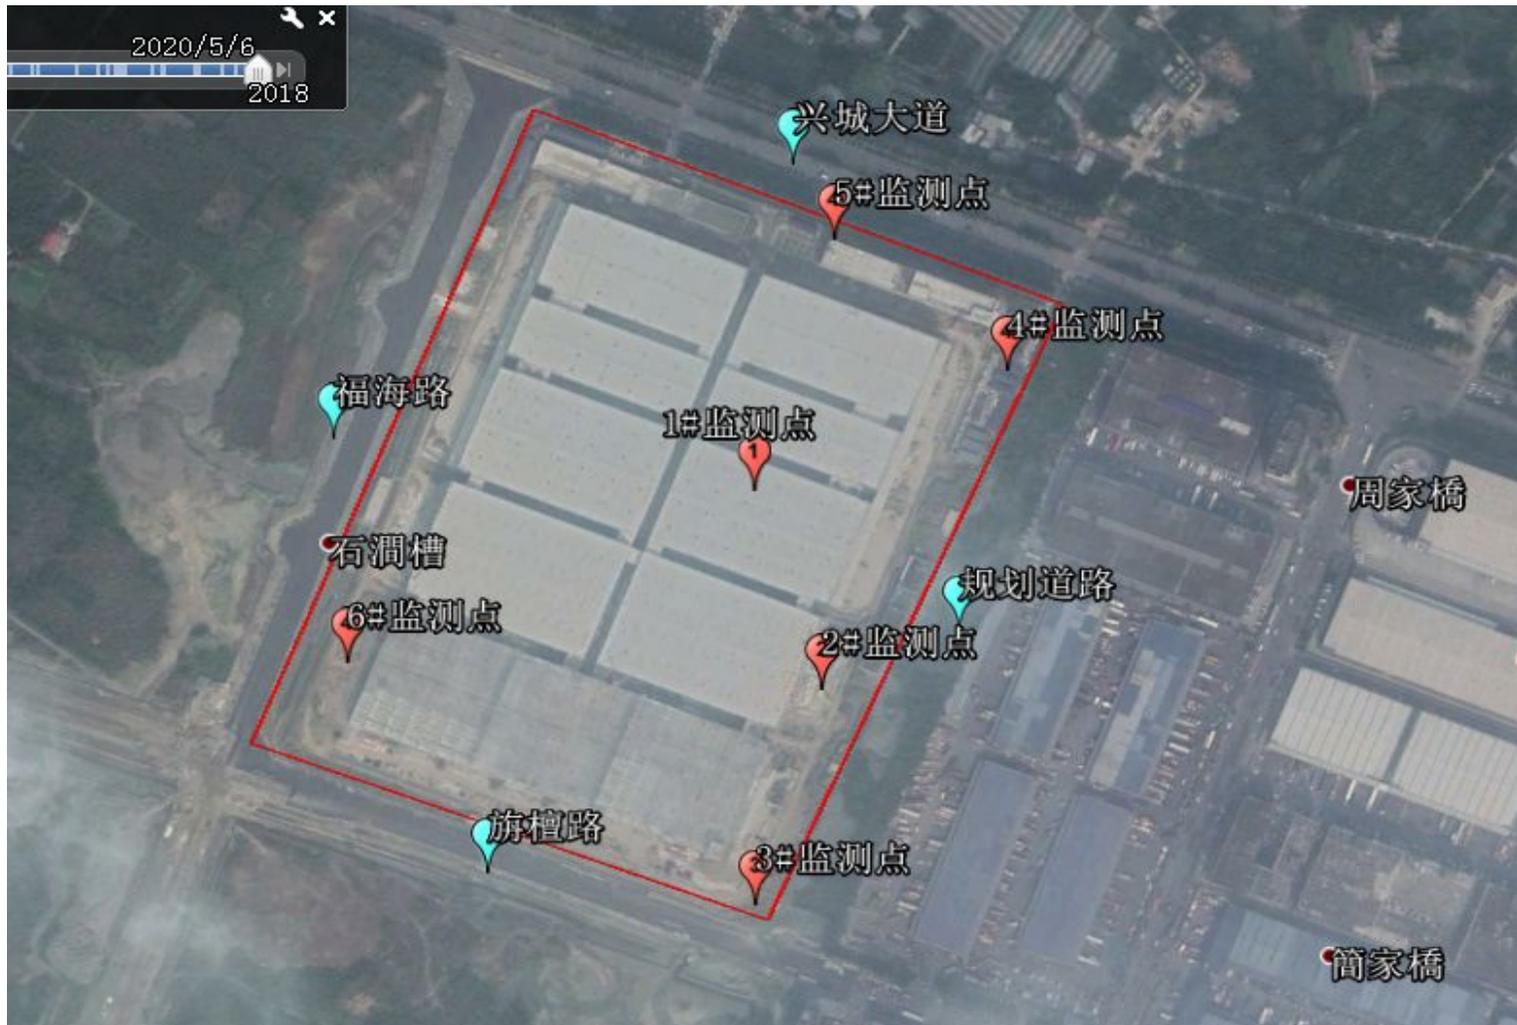
图 1-3 监测点位布设

分区	监测点位置	编号	监测点类型	监测内容	监测方法	监测设备	监测频次
建构筑物区	建筑基础	1#	调查型	施工期土石方状况、水土流失状况、水土保持措施实施情况	回顾性调查监测	无	全程 1 次
道路硬化区	厂区道路建设区	2#	调查型	施工期土石方状况、水土流失状况、水土保持措施实施情况	回顾性调查监测	无	全程 1 次
	厂区道路建设区	3#	巡查型	硬化地表和排水管网运行现状	巡查监测	皮尺、测距仪、相机	每月 1 次
景观绿化区	厂区东侧植被建设区域	4#	调查型	施工期表土剥离、临时堆放及临时措施执行情况、植物措施实施情况及效果	回顾性调查监测	无	全程 1 次
	建筑周边绿化地坪	5#	巡查型	植被外观尺寸、郁闭度、林草覆盖率等	定位监测、巡查监测	皮尺、坡度仪、测距仪	每月 1 次
	地块红线内侧集中绿化带	6#	巡查型	植被外观尺寸、郁闭度、林草覆盖率等	定位监测、巡查监测	皮尺、坡度仪、测距仪	每月 1 次
