# 6万吨/年丙烯酸系乳液项目 水土保持设施验收报告

建设单位：陶氏化学（四川）有限公司

编制单位：四川众旺节能环保科技有限公司

二〇二一年八月

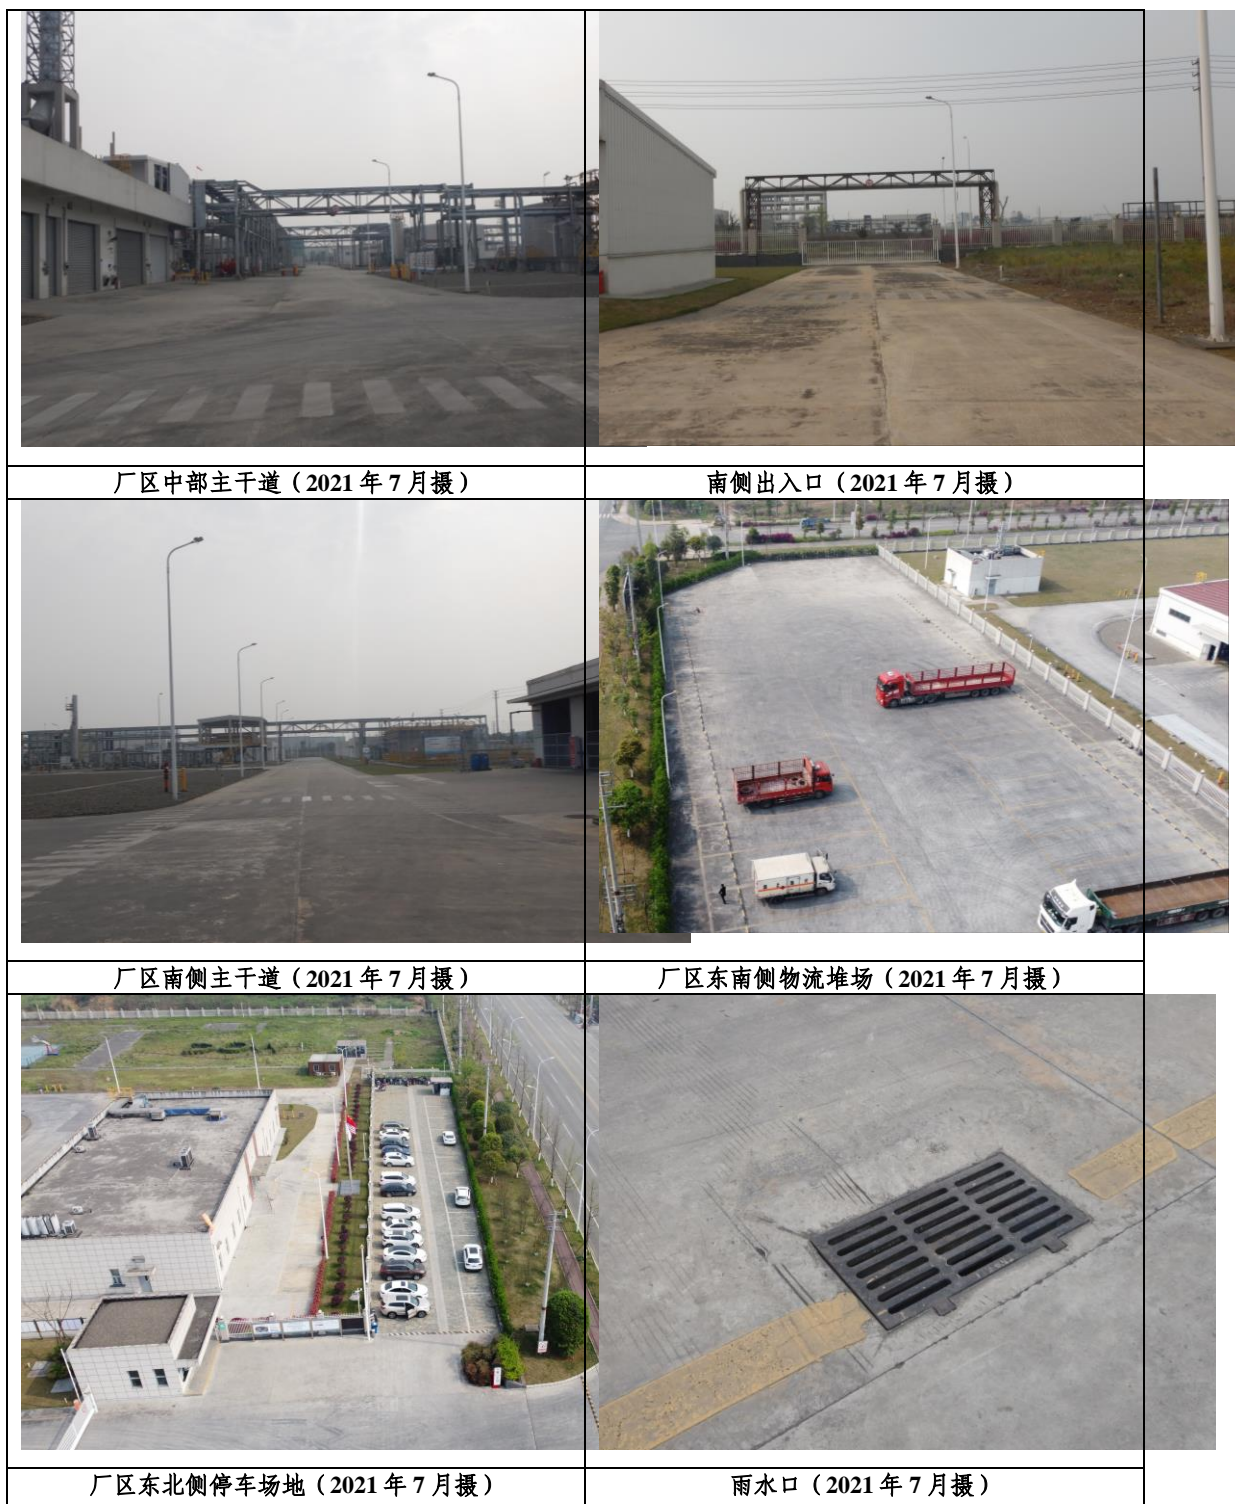
主体工程施工前对道路广场区内原土地具有肥力的原始表土层进行剥离。表土剥离后堆放于表土堆场内，以备工程绿地区域绿化用土，表土剥离范围 $3.68\text{hm}^2$ ，剥离厚度约 $30\text{cm}$ ，剥离量约 $0.92\text{万 m}^3$ 。

雨季施工时，地表不可避免受到冲刷，产生径流，如不及时疏通，会导致大量水土流失，道路永久排水设施未施工前于项目区周边主干道外侧及临时堆土外沿进行临时排水沟的建设，临时排水沟采用矩形断面，沟道底宽 $30\text{cm}$ ，沟深 $30\text{cm}$ ，采用砖砌，沟壁 $\text{M}7.5$ 砂浆抹面，共计长约 $711\text{m}$ ，并配套设置临时砖砌沉沙池 $4$ 座，沉沙池为长 $1.50\text{m}$ ，宽 $1.00\text{m}$ ，深 $1.5\text{m}$ ，沟壁 $\text{M}7.5$ 砂浆抹面。

场内空地布设临时堆土场（现项目东南侧卸料站区），占地面积约 $0.53\text{hm}^2$ ，堆放本项目剥离表土 $1.57\text{万 m}^3$ ，堆土采用防雨布遮盖，利用防雨布 $5360\text{m}^2$ ；堆土外沿采用土袋挡墙进行拦挡，挡护土袋采用“一丁两顺”方式堆放，呈梯形布置，挡墙高 $0.8\text{m}$ ，底宽 $1.0\text{m}$ ，顶宽 $0.6\text{m}$ ，布设挡墙约 $640\text{m}$ 、 $412\text{m}^3$ ；挡墙外沿布设排水沟接场地内布设的其它排水沟进行区域内水体排泄。施工过程中对临时堆土采取的临时遮盖、拦挡及排水措施，可有效避免降雨对松散土壤的冲刷。

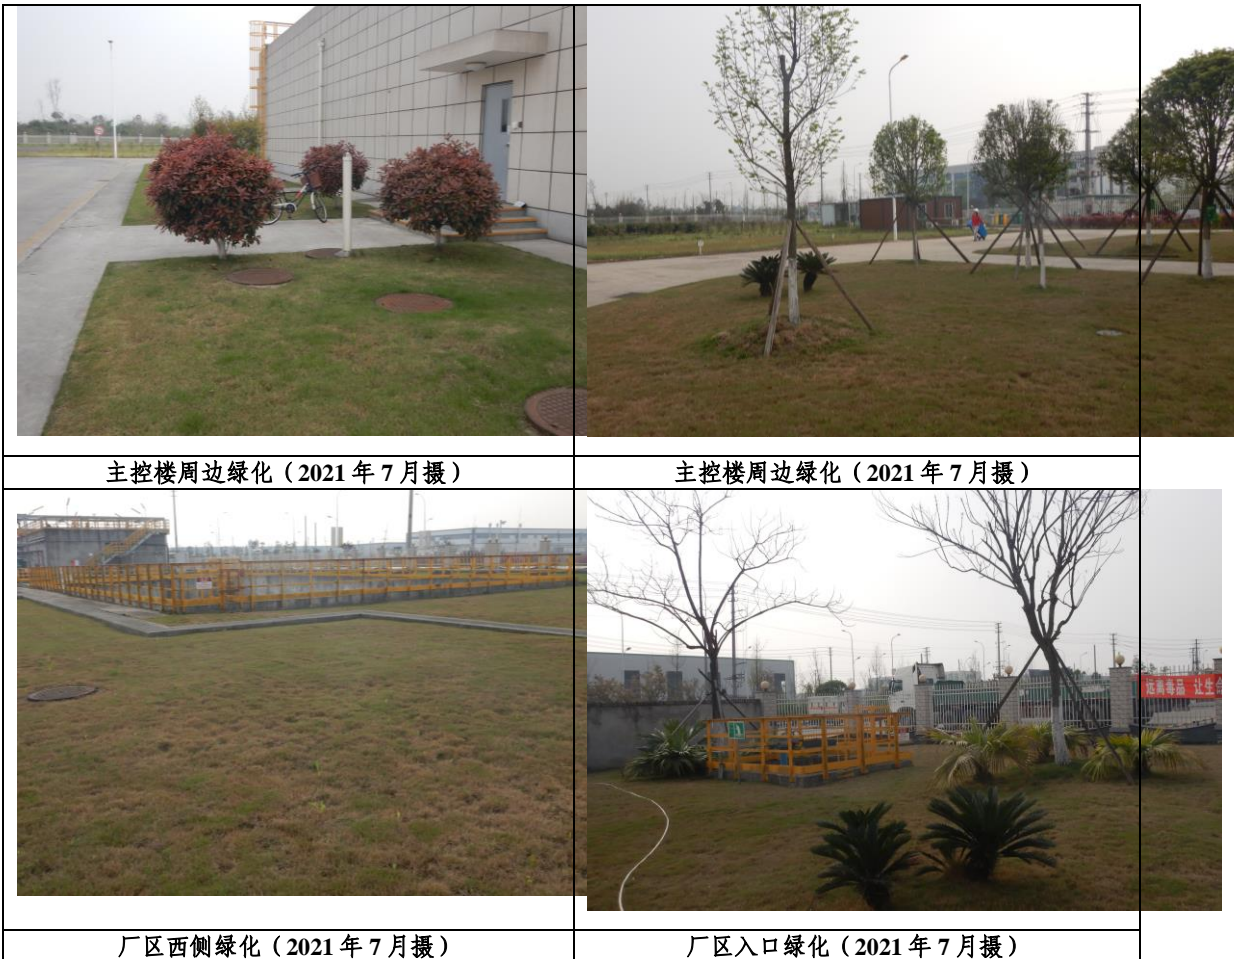
在实际施工过程中，主体工程对占地区利用本项目剥离表土进行回覆，覆土厚度约 60cm，覆土面积 0.95hm<sup>2</sup>，覆土量约 0.57 万 m<sup>3</sup>，以促进其上植被的生长与恢复。

对占地区进行覆土，然后绿化以恢复原地貌，绿化植物以草皮铺种为主，间植乔木 67 株、灌木 1049 株，铺种草皮 0.95hm<sup>2</sup>。

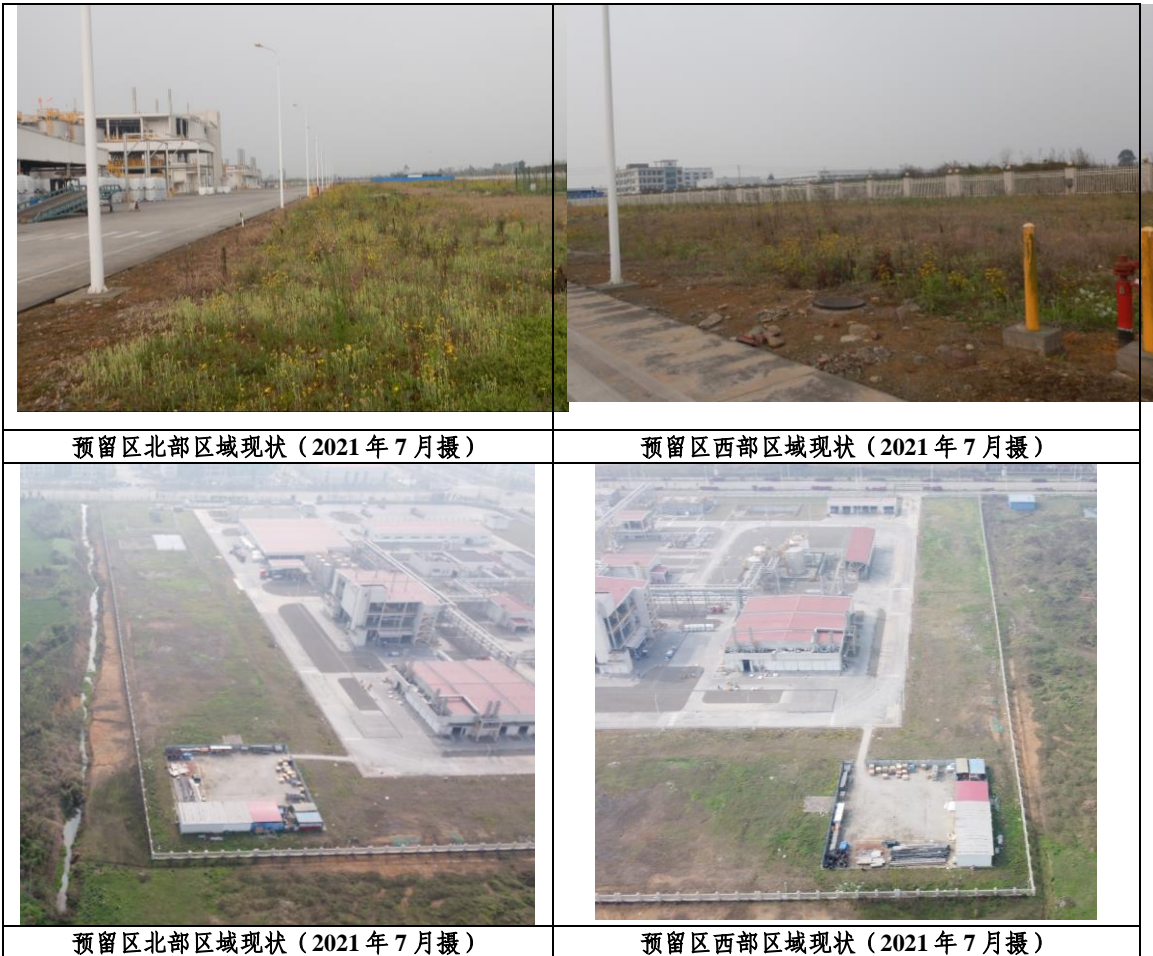
在实际施工过程中，主体工程对占地区利用本项目剥离表土进行回覆，覆土厚度约 40cm，覆土面积 2.40hm<sup>2</sup>，覆土量约 1.00 万 m<sup>3</sup>，以促进其上植被的生长与恢复。

在实际施工过程中，主体工程对该区域内裸露地于回覆表土后撒播草籽进行植被恢复，撒播面积约 2.40hm<sup>2</sup>。
