四川省甘孜州九龙县二台子水电站

水土保持设施验收报告

建设单位：国能大渡河巨源电力有限公司

编制单位：四川众旺节能环保科技有限公司

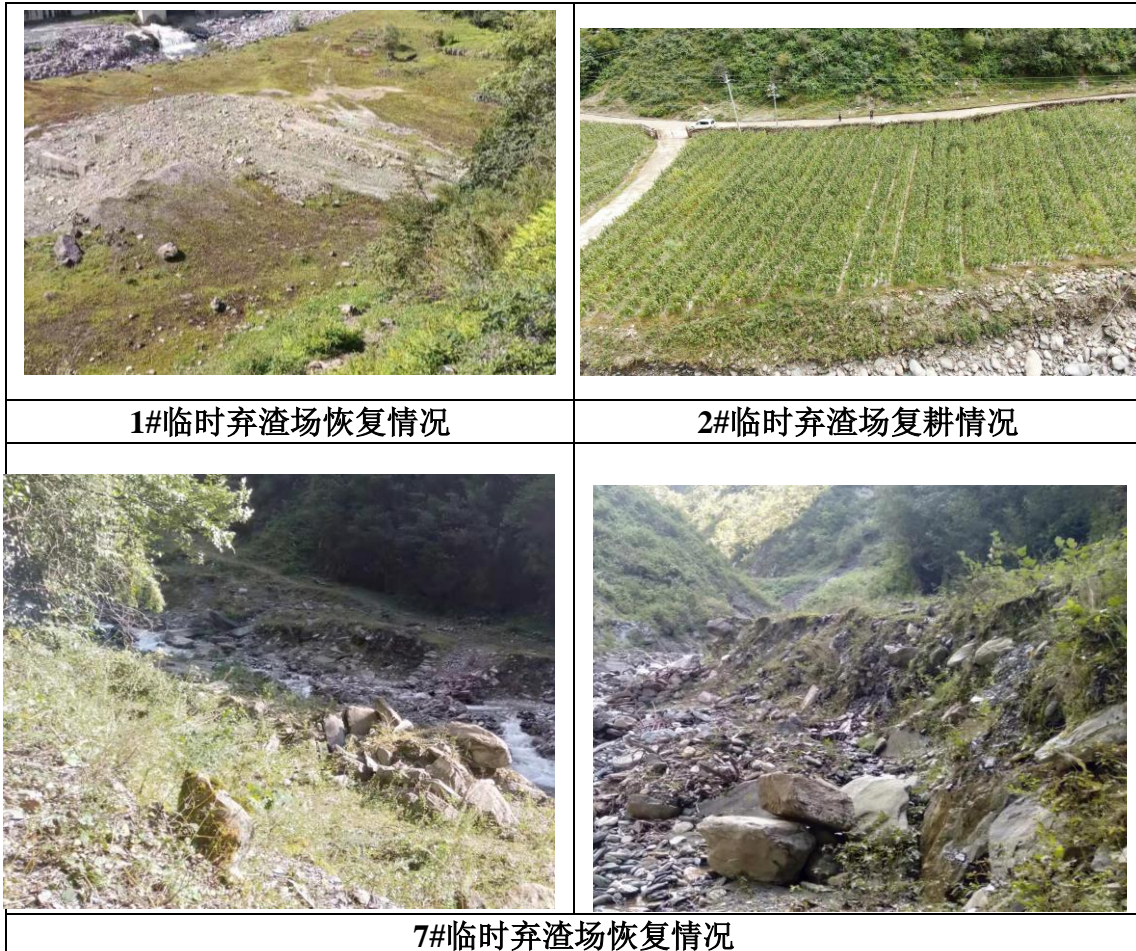
目前 1#、7#临时弃渣场已无堆渣，迹地已恢复，2#临时弃渣场已由附近村民复耕。

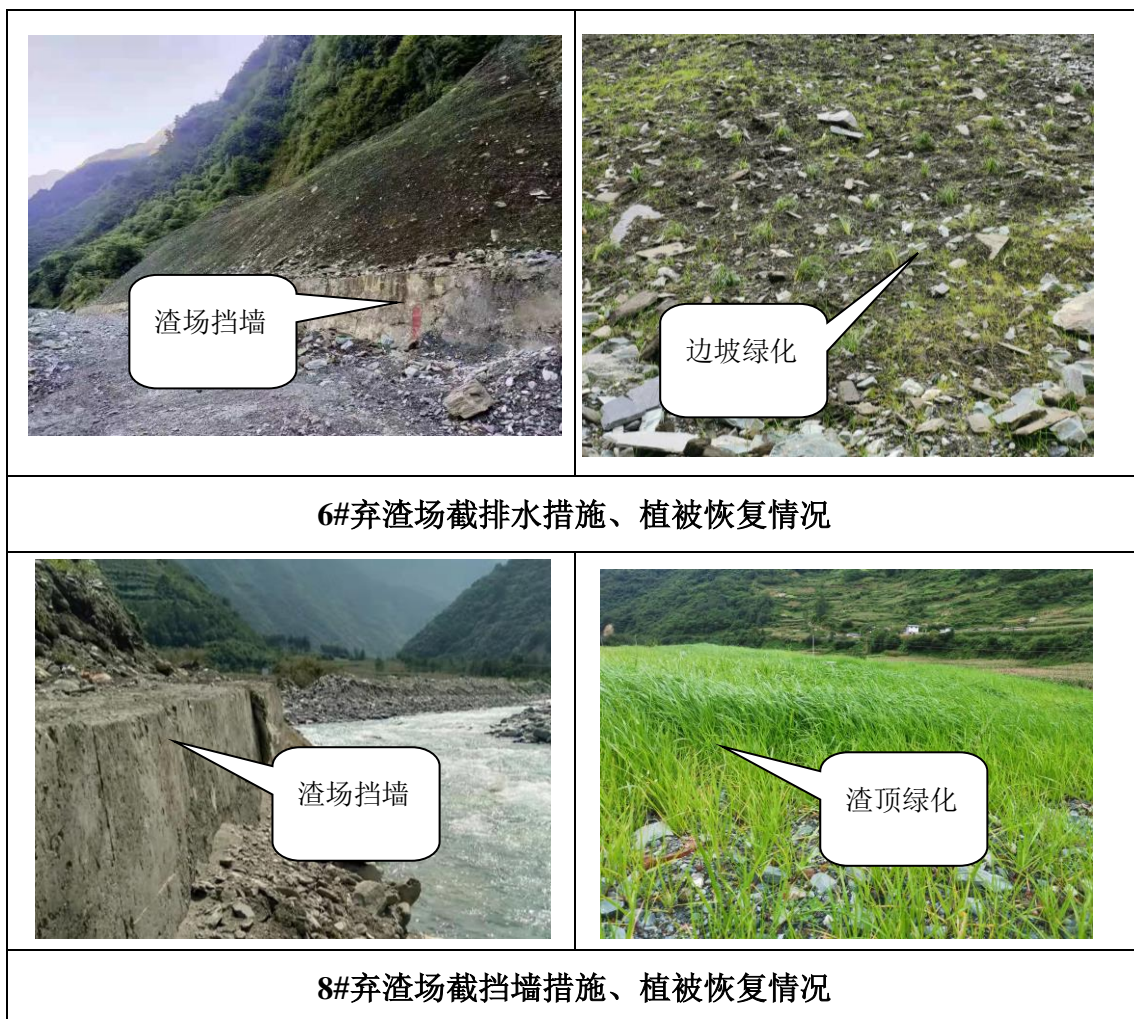
根据资料查阅及现场勘查，5 处弃渣场均修建截排水沟及挡护工程，实际堆渣量小于设计容量，弃渣堆渣期间分层回填，弃渣顶面及坡面用推土机推平碾压，弃渣顶面横向坡度不小于 2%，弃渣场表面纵向边坡坡面控制在 1:1.75，坡度较小，弃渣场边坡稳定，且弃渣场不在当地政府公告的滑坡、泥石流等地质灾害易发区内，渣场周边无居民。渣场内侧背靠坡面，受坡面洪水影响，为防止汛期坡面洪水冲刷渣顶造成水土流失，在渣场内侧设置排洪沟将坡面汇水排入河沟；靠近河（沟）道侧修建的挡渣墙，能起到很好的挡渣作用。综合分析，渣场稳定性较强。

根据现场勘察 3#弃渣场、4#弃渣场、5#弃渣场、6#弃渣场和 8#弃渣场已经平整复绿。渣场现状照片如下图所示：
