西藏阿里华峰山水矿业有限责任公司
革吉县扎仓茶卡盐湖固体硼矿整合项目

环境影响报告书

建设单位：西藏阿里华峰山水矿业有限责任公司

评价单位：四川众望安全环保技术咨询有限公司

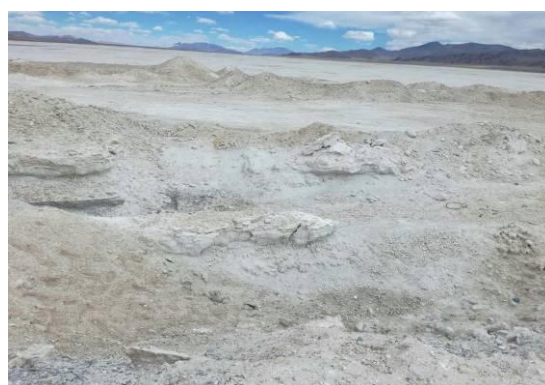
II 湖矿体

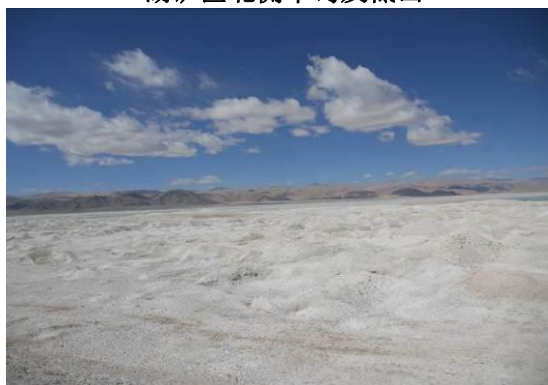
I 湖矿体

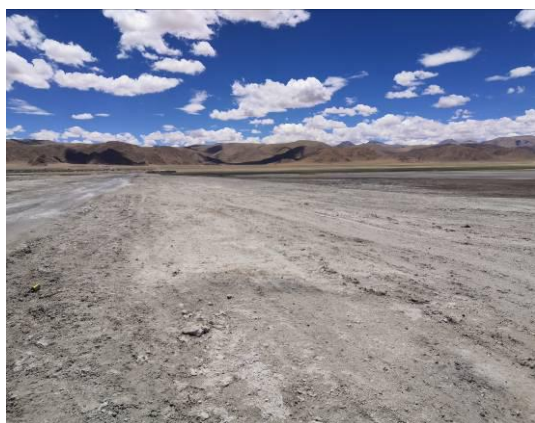
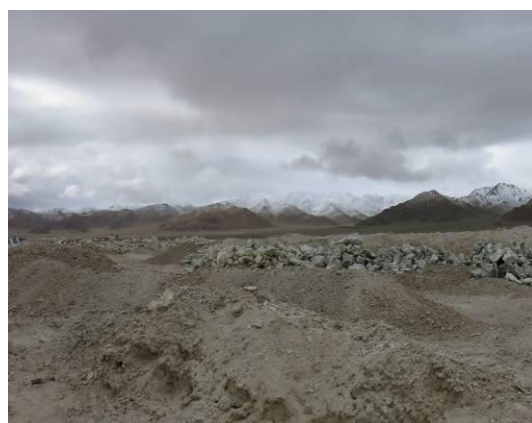
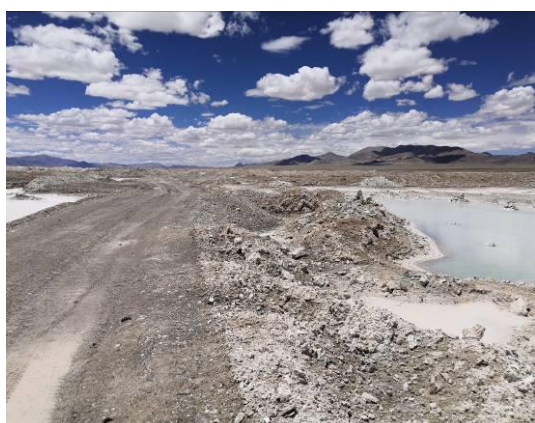
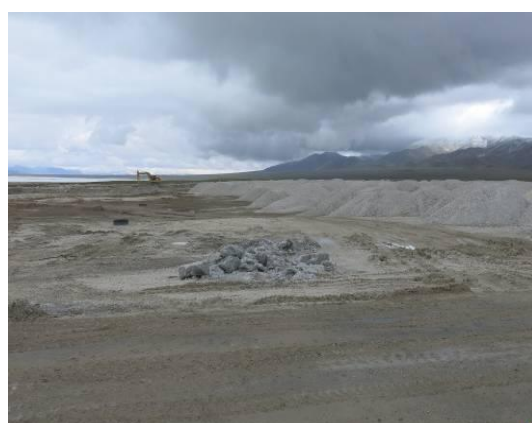
图 3.6-1 矿区开采现状图片

2017 年 8 月 21 日，阿里地区环境保护局对西藏阿里华峰山水矿业有限责任公司进行现场调查，对该公司未落实环评报告提出的环境保护对策措施进行了处罚，并责成业主对采矿坑、乱堆乱放的弃土进行生态恢复。随后，西藏阿里华峰山水矿业有限责任公司主动缴纳了罚款（行政处罚及罚款缴纳资料见附件 16），并对遗留的采矿坑、乱堆乱放的弃土进行了初步的回填平整。目前，矿区采矿坑大部分已回填平整，遗留有少量弃土未回填。

矿区道路

剥离物

采坑

堆矿场

项目	存在的问题	拟采取的“以新带老”措施
生态影响	①未设置规范堆矿场，开采的硼矿随意堆放，且未采取任何防护措施，大量硼矿露天堆放，风季风沙飞扬，雨季水土流失严重，严重破坏了矿区生态环境。	①加强硼矿销售工作，对已库存的原矿尽快销售，减少占地及淋溶水对环境的影响。对已销售的矿堆场进行迹地恢复。 弃渣要在界定的范围内堆放，不得随意扩大范围和乱堆乱弃，左后渣场的边坡防护，防止水土流失。
	②遗留旧采坑众多，均未进行任何恢复措施，严重破坏了矿区原有地形地貌特征。采空区及剥离物累计面积约 0.8km ² 。	②矿区在整合之前，将原项目采矿剥离物全部回填至旧采坑，不够回填量就从剥离的表土中补充回填，确保矿区开采过程中遗留下来的原有地质环境问题彻底解决。采坑回填完成后，要加强管理，杜绝人为扰动。
	③矿区运输走捷径，损坏的矿区道路不加以维护，致使矿区便道较多，破坏了矿区植被和生态环境。	③尽可能利用已有矿区便道，并加强便道护理工作，规范行车路线，加强道路两侧排水工作，防止路面冻土冻融灾害发生。对不在使用的便道进行恢复。

项目	存在的问题	拟采取的“以新带老”措施
固废	①矿区开采剥离物在采坑附近堆放，未进行回填。	①整合项目动工之前，需将原项目开采剥离物就近回填采坑。
生态影响	①矿区已留下 5 个旧采坑，目前尚未完全恢复，破坏了矿区原有地形地貌特征。采空区及剥离物累计面积约 0.67km ² 。	①矿区在整合之前，将原项目采矿剥离物全部回填至旧采坑，不够回填量就从剥离的表土中补充回填，确保矿区开采过程中遗留的原有地质环境问题彻底解决。采坑回填完成后，要加强管理，杜绝人为扰动。
	②矿区采富弃贫现象严重，一方面严重浪费了矿产资源，同时，大量贫矿露天堆放，风季风沙飞扬，雨季水土流失，严重破坏了矿区生态环境。	②加大低品位矿堆放管理工作，对已堆放的低品位矿，一方面加强边坡护理，设立护墙，表层平整压实。另一方面，加强低品位矿选矿技术合作和攻关项目，争取尽快加以利用之后再开始新的条带开采。同时，合理安排开采计划，优化开采方案，严格控制矿区开采区范围，按照规划的开采顺序分区进行开采。

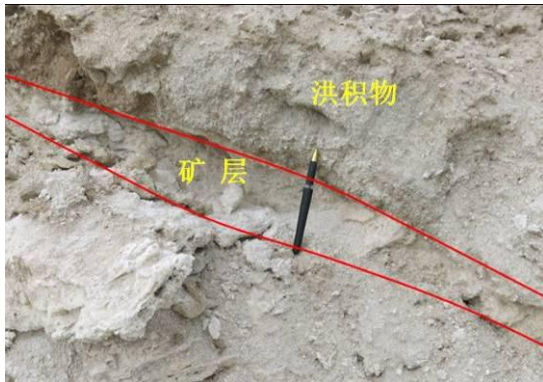
扎仓茶卡盐湖固体硼矿床为盐湖沉积矿床，是扎仓茶卡镁硼矿区的一部分。矿床分布于扎仓茶卡 I 湖、II 湖的湖区，分为固体矿和液体矿。本次整合矿区仅针对固体矿进行开采，固体矿体呈层状沿湖滨分布，矿床普遍长约 5km，宽度 200m-1500m 不等，厚约 0.2-1.6m。分布面积约 40km²。矿床地表为半干的湖滩（图 4.2-1）。

图 4.2-1 扎仓茶卡盐湖固体硼矿（白色）

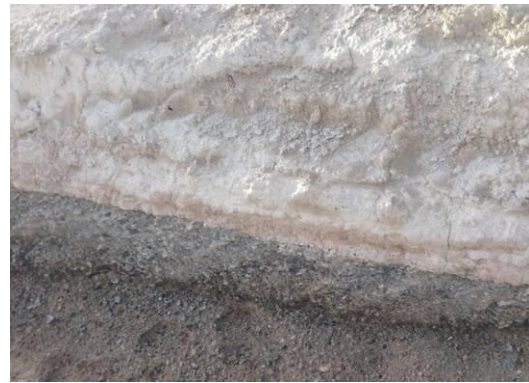
矿体呈白色，赋存于第四系全新统的湖相沉积层中（图 4.2-2），矿体的上覆地层为坡积物——洪积物（Qh^d-QhP_{L-1}）和含柱硼镁石碳酸盐芒硝的软淤泥层（Qh₁¹），盖层厚 0.10~0.5m，一般在 0.20m 左右；含矿层厚 0.40m—2.59m；下伏地层为黑色淤泥层（QP₃-Qh）。矿体总的趋势是中间部位较厚，两侧较薄。矿体底板的埋深：南部埋藏深，北部埋藏较浅，西部和西南部埋藏较深。本矿床还伴生有钾盐矿及芒硝矿。

图 4.2-2 扎仓茶卡盐湖固体硼矿（白色）

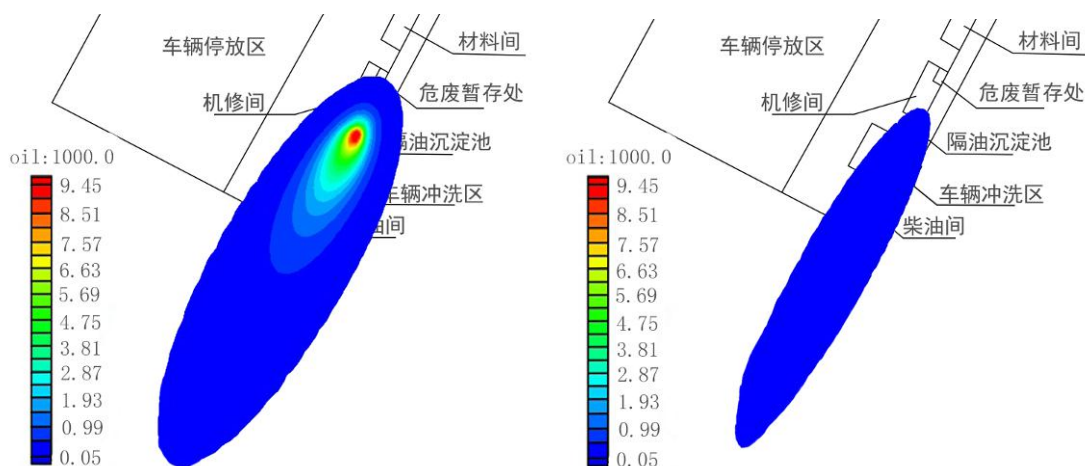
将含水层参数、初始条件和边界条件带入水质模型。利用GMS软件，联合运行水流和水质模型，得到工业场地隔油沉淀池的石油类运移的预测结果（见图9.7-6~图9.7-8），以下各图分别给出了正常状况下、非正常状态下隔油沉淀池处污染物泄漏100d、1000d、17155d后污染物在水平方向上的运移范围。污染物迁移特征见表9.7-4、表9.7-5。

左为：一弱污染物超标影响范围分布图 右为：一含污染物超标影响范围分布图
图 9.7-6a 情景 1：正常状况下，隔油沉淀池采取防渗措施，隔油沉淀池渗漏 100 天
污染物浓度分布图(石油类)

左为：一弱污染物超标影响范围分布图 右为：一含污染物影响范围分布图
 图 9.7-6b 情景 1：正常状况下，隔油沉淀池采取防渗措施，隔油沉淀池渗漏 1000 天
 污染物浓度分布图(石油类)

左为：一弱污染物超标影响范围分布图 右为：一含污染物超标影响范围分布图
 图 9.7-6c 情景 1：正常状况下，隔油沉淀池采取防渗措施，隔油沉淀池渗漏 17155 天
 污染物浓度分布图(石油类)

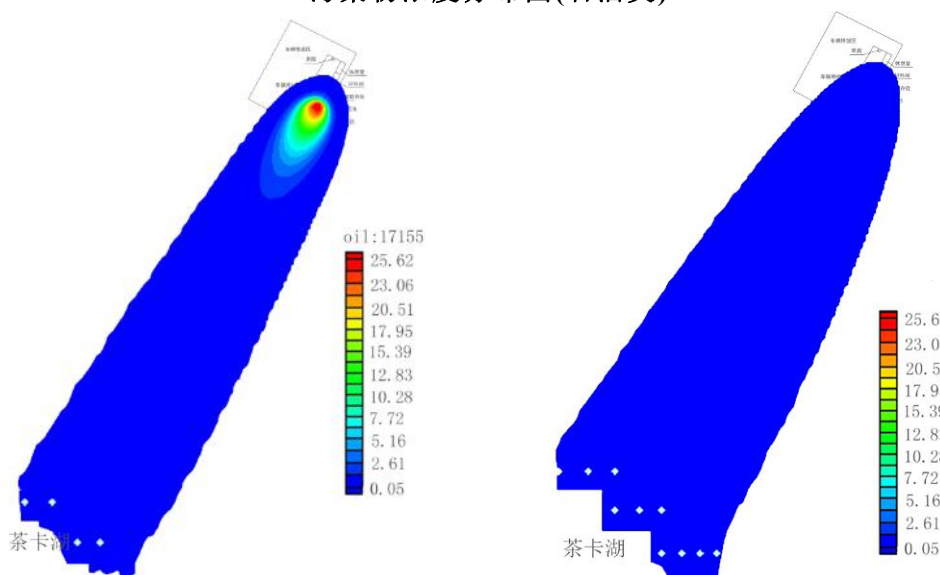
左为：一弱污染物超标影响范围分布图 右为：一含污染物影响超标范围分布图
 图 9.7-7a 情景 2：非正常状况下，隔油沉淀池泄漏，隔油沉淀池渗漏 100 天
 污染物浓度分布图(石油类)

左为：一弱污染物超标影响范围分布图 右为：一含污染物超标影响范围分布图
 图 9.7-7b 情景 2：非正常状况下，隔油沉淀池泄漏，隔油沉淀池渗漏 1000 天
 污染物浓度分布图(石油类)

左为：一弱污染物超标影响范围分布图 右为：一含污染物影响超标范围分布图
 图 9.7-7c 情景 2：正常状况下，隔油沉淀池泄漏，隔油沉淀池渗漏 17155 天
 污染物浓度分布图(石油类)

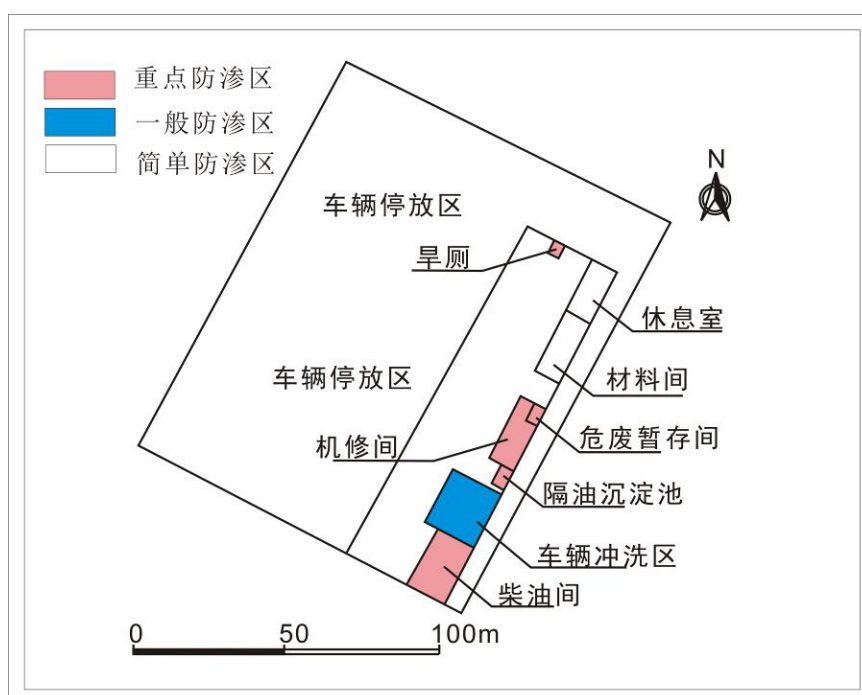
图 9.9-6 工业场地防渗分区图

装置、单元名称	防渗区域及部位	防渗分区	防渗技术要求
厨房废水隔油沉淀池	池的底板及壁板	重点防渗区	等效黏土防渗层 $M_b \geq 6.0$, 渗透系数 $K \leq 1 \times 10^{-7} \text{cm/s}$
冲洗废水隔油沉淀池	池的底板集壁板	重点防渗区	
旱厕	池的底板及壁板	重点防渗区

柴油间	地面及围堰	重点防渗区	
危废暂存间	地面及围堰	重点防渗区	
机修间	地面	重点防渗区	
淋溶水收集池	池的地板及壁板	重点防渗区	
生活垃圾暂存点	地面	一般防渗区	等效黏土防渗层 $M_b \geq 1.5$, 渗透系数 $K \leq 1 \times 10^{-7} \text{cm/s}$
工业场地停车冲洗区域	地面	一般防渗区	
休息室、办公生活区	地面	简单防渗区	一般地面硬化
厂区道路及其他未绿化区域	地面	简单防渗区
